## ПАСПОРТ ДОСТУПНОСТИ ОБЪЕКТА СОЦИАЛЬНОЙ ИНФРАСТРУКТУРЫ

*Муниципальное автономное учреждение  
дополнительного образования  
«Спортивная школа олимпийского резерва «Город спорта»*

*МАУ ДО СШОР «Город спорта»,  
отдельно стоящий жилой корпус с 3 этажами  
606000, Нижегородская область, г. Дзержинск, Желнинское шоссе, 4*

# ПАСПОРТ ДОСТУПНОСТИ ОБЪЕКТА СОЦИАЛЬНОЙ ИНФРАСТРУКТУРЫ № 71

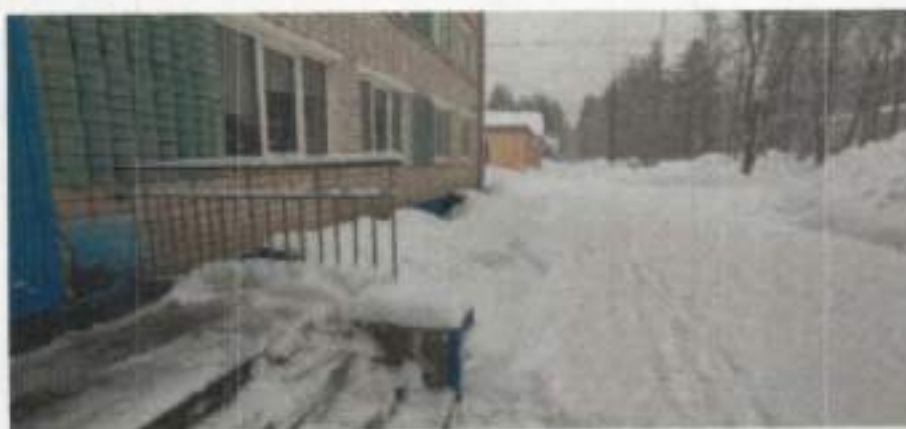
1

### 1. Территории, прилегающей к зданию (участка)

- поддерживать целостное состояние дорожного покрытия;
- рекомендуется оборудовать парковочное место для инвалидов на парковке.

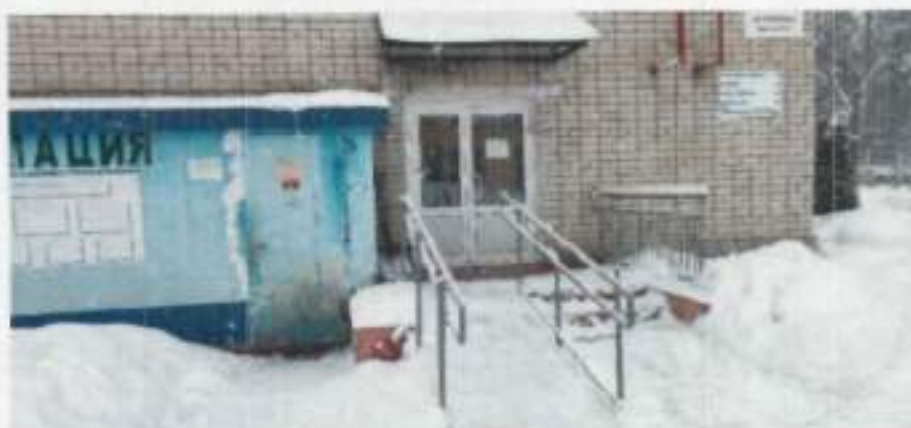
3

## 2.1. Вход в здание (главный)

- разместить слева от правых дверей главного входа информационное табло с наименованием и графиком работы объекта, информация должна быть продублирована азбукой Брайля ГОСТ Р 56832-2020 и п.6.5.9 СП 59.13330.2020;

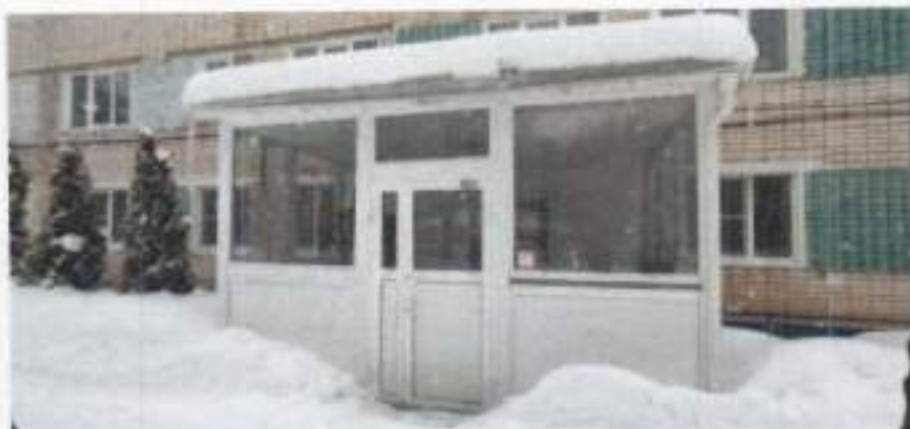
21

## 2.4. Вход в здание (с верандой)

- нанести контрастные полосы на первую и последнюю ступени лестницы в тамбуре п.5.1.10 СП 59.13330.2020;

- установить нормативный поручень лестницы в тамбуре на высоте 0,9 м и горизонтальным завершением на 0,3 м п.5.1.13 СП 59.13330.2020;
- выровнять высоту ступеней лестницы в тамбуре п.5.1.12 СП 59.13330.2020;
- разместить тактильно-контрастные указатели перед лестницей в тамбуре п. 6.2.3 и п.6.5.12 СП 59.13330.2020.

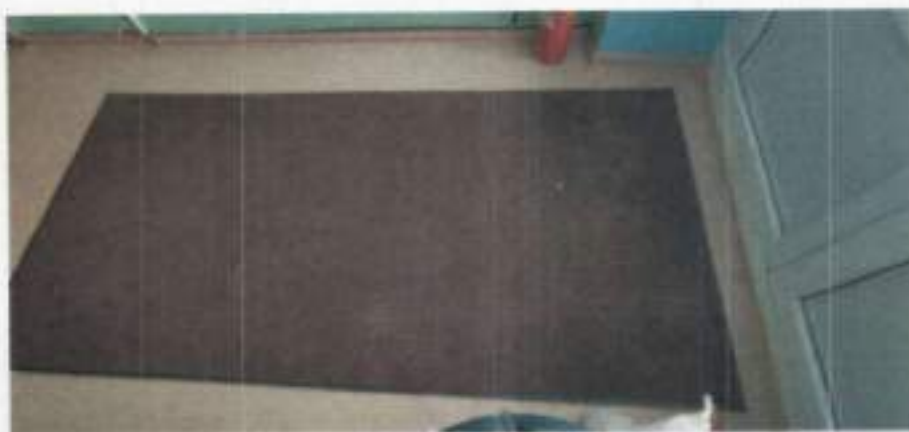
25

3. Пути (путей) движения внутри здания (в т.ч. путей эвакуации)

- плотно закрепить ковровые покрытия на путях движения, особенно на стыках полотен и по границе разнородных покрытий;
- не разрешается применять ворсовые ковры с высотой ворса более 0,01 м п.6.2.7 СП 59.1330.2020;

- нанести контрастные полосы на первую и последнюю ступени лестничных маршей, п.5.1.10 СП 59.13330.2020;
- установить нормативный поручень на лестнице на высоте 0,9 м и горизонтальным завершением на 0,3 м п.5.1.13 СП 59.13330.2020;

- разместить тактильно-контрастные указатели перед лестницей п. 6.2.3 и п.6.5.12 СП 59.13330.2020;
- установить барьеры, ограждения или иные устройства под маршем открытой лестницы и другими нависающими элементами внутри здания, имеющими высоту в свету менее 2,1 м, препятствующие доступу инвалидов в эту зону, п.6.2.6 СП 59.13330.2020;

- выровнять высоту порога при переходе с лестничных площадок на этажи (не более 1,4см. один элемент порога) п.6.2.4 СП 59.13330.2020;
- отрегулировать усилие открывания двери (не должно превышать 50 Нм), входные и противопожарные двери должны быть оборудованы доводчиками по ГОСТ Р 56177, п.6.1.5 СП 59.13330.2020;
